Е. Е. Есюкова^{1*}, Б. В. Чубаренко¹, Е. М. Бурнашов²

Геосинтетические материалы как источник загрязнения пластиковым мусором морской среды

Geosynthetic materials as a source of pollution of the marine environment by plastic debris

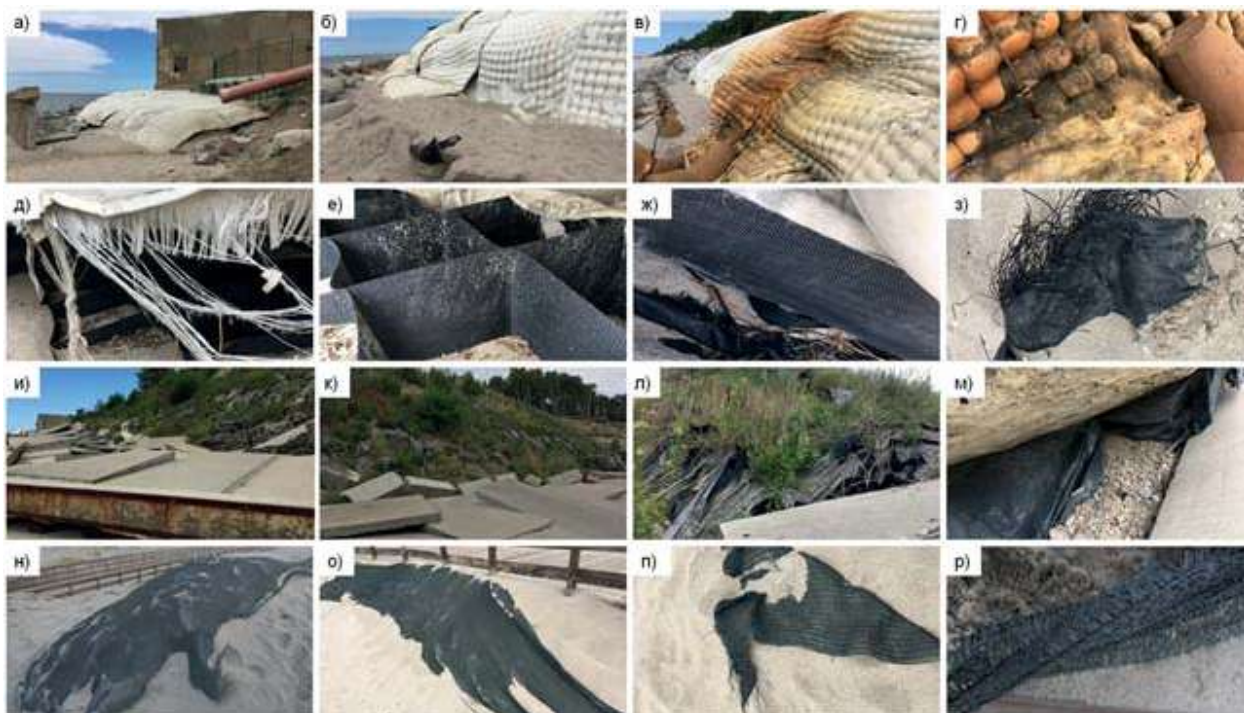
В поселке **Янтарный** имеются два инженерных сооружения, которые содержат геотекстиль: (1) защитные береговые сооружения длиной 80 м (2016 г.) у насосной станции янтарного комбината содержат контейнеры ГеобЭГ из технической ткани (РЕТ / РР / РА) и геотекстильные цементирующие оболочки (плиты) БетоБОКС из высокопрочной текстильной ткани (РЕТ) (рис. 3 а–з). Кроме вышперечисленных компонентов в основании у сооружения у насосной станции содержатся черные геоячейки (рис. 3 д–е), текстиль Дорнит и геоконтейнеры двух видов (рис. 3 ж–з) различной плотности, расположенные послойно (рис. 3 ж); (2) «Подпорная стенка с восстановлением берегового откоса» длиной 110 м (2012 г.) вблизи системы очистки сточных вод с использованием объемных георешеток Geoweb на площади 1714,1 м² и нетканого иглопробивного геотекстиля Дорнит 200 г/м² (РЕТ / РР) в основании склона на площади 850 м² (рис. 3 и–м). Железобетонные плиты сооружения снизу имеют слой изоляционной чёрной полиэтиленовой пленки. За время эксплуатации оба сооружения подверглись сильной деформации, часть конструкций разрушена, а геосинтетические материалы имеют различную степень износа и разрушения (рис. 3 а–м).

Кроме того, в осенне-зимний период 2017–2018 гг. во время эпизодических сильных штормов (например, 27–29 октября 2017 года — шторм Герварт) берег сильно пострадал, и дощатый настил нового променада, расположенного в 70–100 м от уреза воды, был погребён под толстым слоем песка (рис. 3 н, о). При расчистке променада песок был складирован по сторонам настила, покрыт и закреплен черным трикотажным (вязанным) геотекстилем (РР, РЕ, рис. 3 н–р), чтобы избежать смещения песка обратно на променада. Во время экспедиционных выездов было обнаружено, что отдельные фрагменты полотна на поверхности песка оголены, деформированы, имеют обтрёпанные края с большим количеством распустившихся волокон.

Рис. 3. Геосинтетические материалы на берегах у пос. Янтарный: а) защитные береговые сооружения у насосной станции Янтарного комбината, б–г) геотекстильные цементирующие оболочки (плиты) БетоБОКС со следами деградации, д–е) геоячейки под плитами БетоБОКС, ж) послойное расположение геоматериалов под плитами БетоБОКС, з) деформированный геоконтейнер, и–м) «Подпорная стенка с восстановлением берегового откоса» со следами деформации, н–р) геотекстильное полотно, фиксирующее песок у променада пос. Янтарный (фото Есюковой Е. Е.).

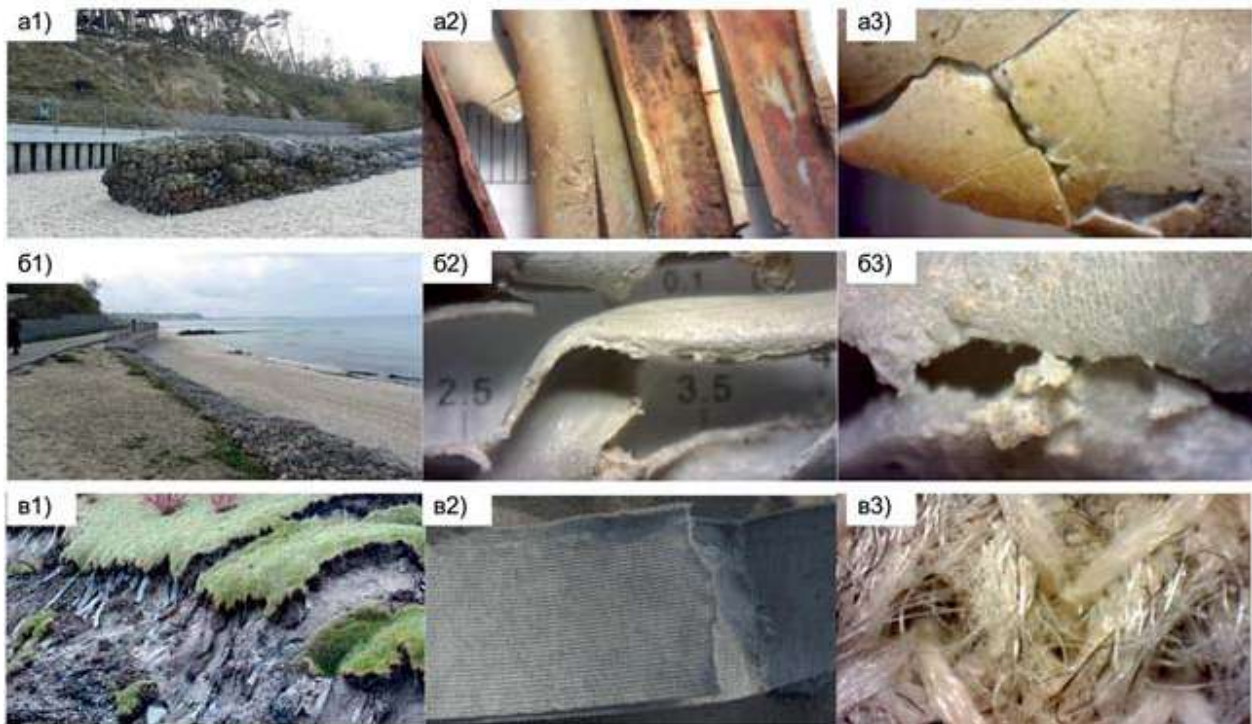
Город-курорт Пионерский: В Пионерском также активно проводится строительство инженерных сооружений с использованием геосинтетических материалов. Часть склона в месте стыковки променада городской набережной и променада вдоль государственного учреждения «Янтарь» укреплен подпорной стенкой и рядом габионов длиной 140 м (2012 г.). Габионы из металлической проволочной сетки с полимерным покрытием (PVC / HDPE) уложены на нетканый иглопробивной геотекстиль (РР / РЕТ) типа Дорнит 200 г/м². Часть габионов (матрачно-тюфячной конструкции длиной 66 м в зоне пляжа) сильно деформирована, пластиковое покрытие на проржавевшей металлической сетке покрылось трещинами, стало хрупким и ломким,

Рис. 5. Геосинтетические материалы на берегах у г. Пионерского: а1–а3 и б1–б3 — габионы с металлической сеткой, покрытой полимерным покрытием со следами деградации, на пляже и в основании склона, в1–в3 — деформированные геоячейки на размывом склоне. а3, б3, в3 — образцы при увеличении $\times 40$ (фото Есюковой Е. Е.).

легко разрушается и осыпается на песок под механическим воздействием (рис. 5 а, б). Склон в тыльной части набережной у государственного учреждения «Янтарь» длиной 880 м (2010 г.) был усилен серыми неперфорированными гибкими геоячейками (PP, HDPE или PE). Он был частично разрушен (рис. 5 в) во время продолжительного очень сильного шторма 27–29 октября 2017 года (шторм Герварт), восстановлен весной 2018 г. и укреплен нетканым иглопробивным геотекстилем Дорнит 150 г/м².

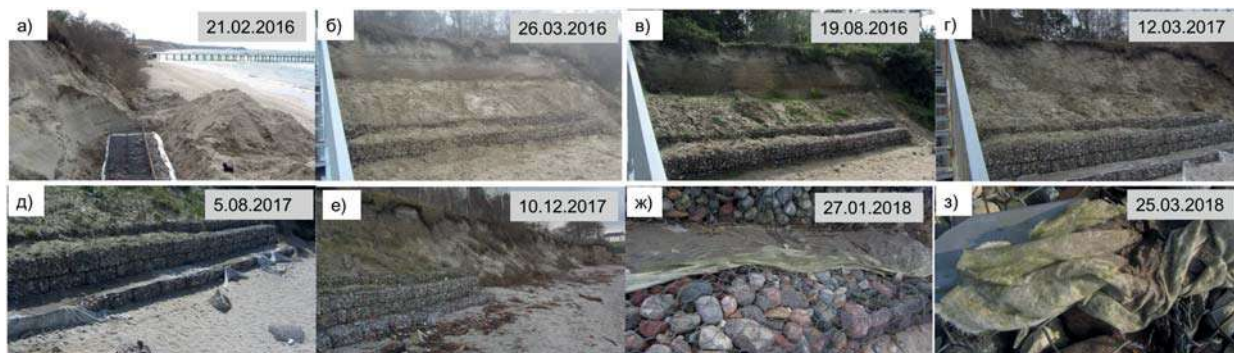
Поселок Заостровье: В районе поселка Заостровье (следующий поселок на восток от Пионерского) при ремонте лестничного спуска на пляж были проведены (2016 г.) следующие берегоукрепительные мероприятия для укрепления склона: габионы длиной 30 м из металлической проволочной сетки с полимерным покрытием (PVC / HDPE) были уложены на нетканый иглопробивной геотекстиль (PP / PET) типа Дорнит 200 г/м². В течение двух лет погребенная часть габионной конструкции периодически обнажалась из-за миграции песка во время штормов, обнаженные части геотекстильной подложки деформированы и местами оторваны (рис. 6).

Рис. 6. Геосинтетические материалы на берегах у пос. Заостровье: а–ж) виды габионной конструкции в течение 2 лет с момента строительства, ж–з) геотекстиль в основании габиона со следами старения / биообрастания (фото Есюковой Е. Е.).

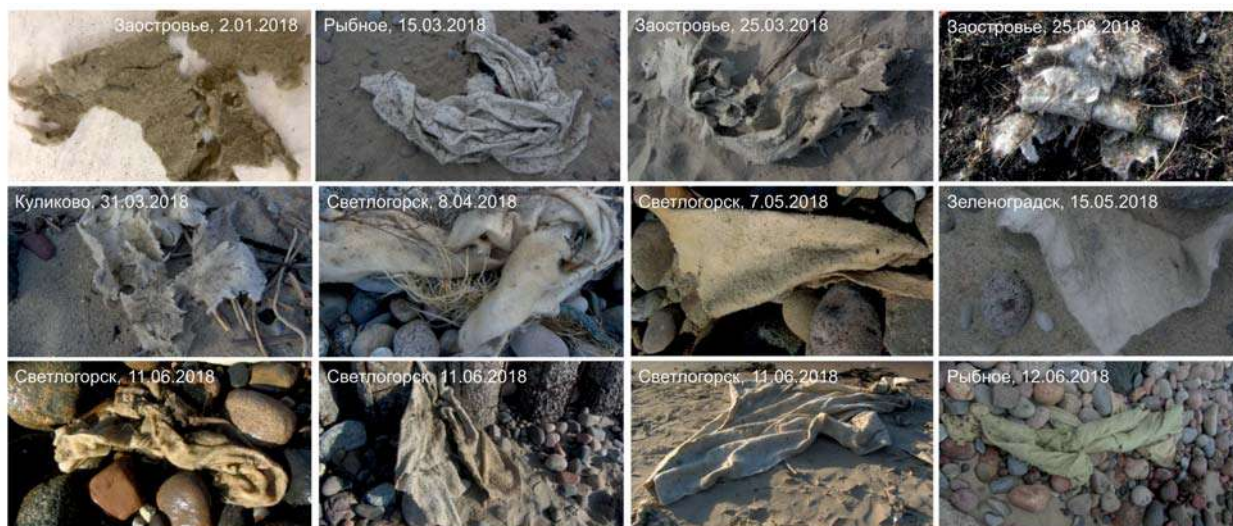
Как старые, истёртые фрагменты, так и практически новые большие полотна (более 3,5 м в длину) нетканого иглопробивного геотекстиля типа Дорнит белого и фишашкового цвета чаще всего встречаются в районе Светлогорска и Пионерского, пос. Заостровье и Рыбное. Фрагменты, вырванные из берегозащитных конструкций, грязные и рваные, вымазанные мазутом или цементом, облепленные водорослями, обмотанные леской, напоминающие старый войлок (рис. 9), обнаружены на участке вдоль всего северного побережья Самбийского п-ова от мыса Таран и до корня Куршской косы.

Рис. 9. Фрагменты нетканого иглопробивного геотекстиля типа Дорнит различной степени деградации на пляжах Калининградской области (фото Есюковой Е. Е.).
